Ekspertyza dendrologiczna

Ekspertyza dendrologiczna
Określająca stan zdrowotny 4 szt. drzew, rosnących na działce o nr. ewid. 841
obręb Śródmieście, Gmina Rzeszów, powiat Rzeszów

październik 2021 r.

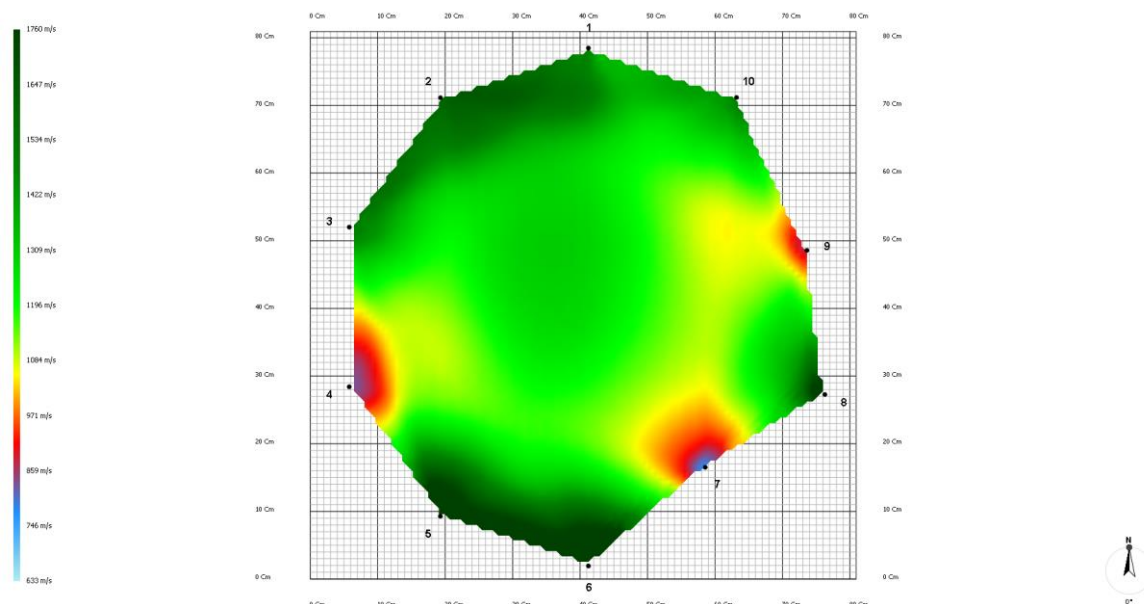
Ryc. 1. Model stanu zdrowotnego pnia powstały na podstawie analizy prędkości rozchodzenia się dźwięku w tkankach drzewnych

Przeprowadzona analiza stanu zdrowotnego pnia ujawniła prawdopodobny, podkorowy rozkład tkanki drzewnej (Ryc.1. kolor fioletowy i czerwony), znajdujący się w partiach przywodowych w okolicy czujników nr 4, 7 i 9. Uszkodzenie może być spowodowane zakorkiem (wada budowy) oraz nieregularną budową pnia z licznymi bruzdami przyrostowymi.

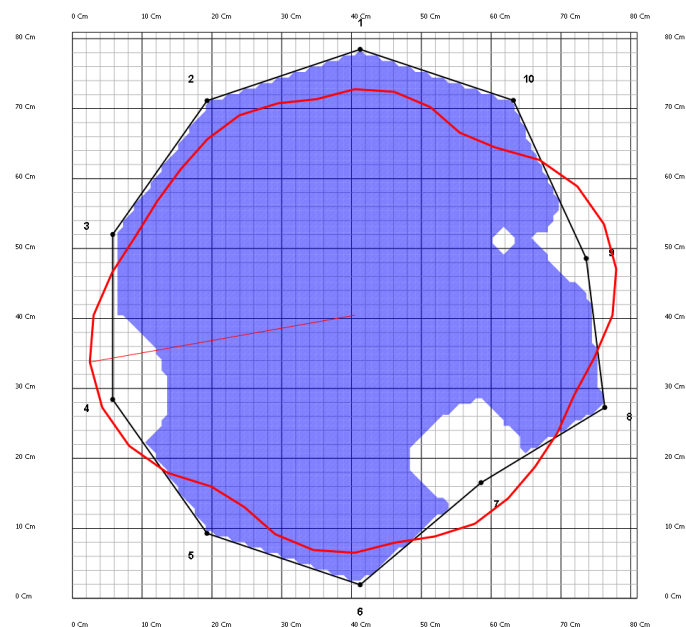
Ryc.4. Analiza ryzyka wyłamania się pnia

Biorąc pod uwagę uszkodzenie pnia, powierzchnię korony (Ryc.3.) i gatunek drzewa, minimalny współczynnik bezpieczeństwa wynosi 340% w przypadku działania wiatru z kierunku E (Ryc.4.) i wskazuje na **niskie ryzyko** wyłamania drzewa w wyniku działania wiatru o sile 26 m/s. W ramach prac pielęgnacyjnych nie jest wymagane projektowanie specjalnych zabiegów z uwagi na uszkodzenie wewnątrz pnia.

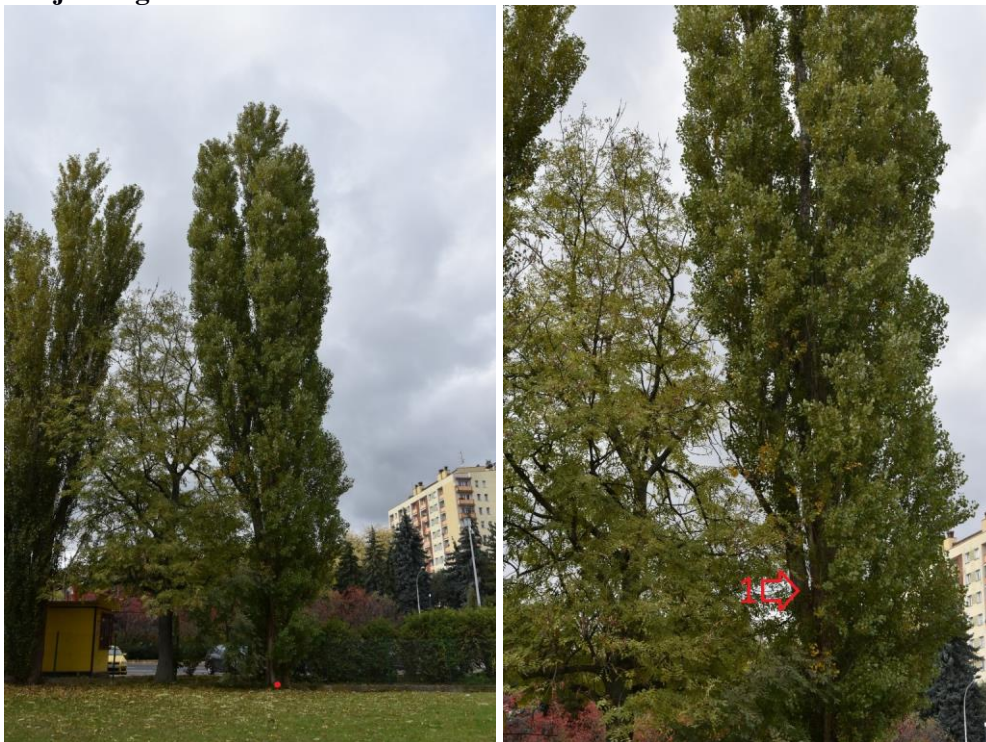
Pień	U podstawy o nieregularnym kształcie.			
Korona	Typowa dla odmiany. Na wys. 4 m od str. S masywny konar, pionowo wzniesiony, zrost V-kształtny. Na wys. 6 m od str. W masywny konar, pionowo wzniesiony. Liczne konary, pionowo wzniesione, osadzone prawidłowo, zrosty V-kształtne.			
Susz drobny (%)	10	Susz gruby (%)	10	
Witalność wg skali Roloffa	0	Perspektywa długości życia drzewa	Długookresowa	
Kondycja	Dobra	Stabilność	Dobra	
Wiek	Ok. 60 lat.	Faza rozwoju drzewa	Dojrzałe	
Uwagi	-			
Waloryzacja wartości drzewa	Wysoka przyrodnicza, ekologiczna, środowiskowa, krajobrazowa i kulturowa.			
Ryzyko korzenie	Niskie – brak fizjologicznych objawów uszkodzenia korzeni.			
Ryzyko pień	Niskie			
Ryzyko korona	Średnie – masywne konary.			
Zalecenia i zabiegi	Cięcia odciażające i redukujące dwóch masywnych konarów. Usunięcie suszu grubego i drobnego. Cięcia redukujące konary w szczytowej partii korony.			
Pilność	-

Fot.1-2. Pokrój i lokalizacja drzewa; masywny konar od str. S (1)

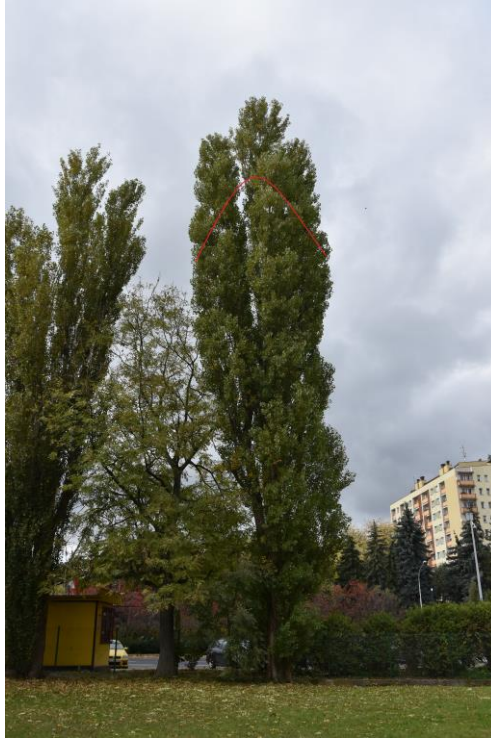
Fot.5. Propozycja cięcia ograniczającego zasięg korony

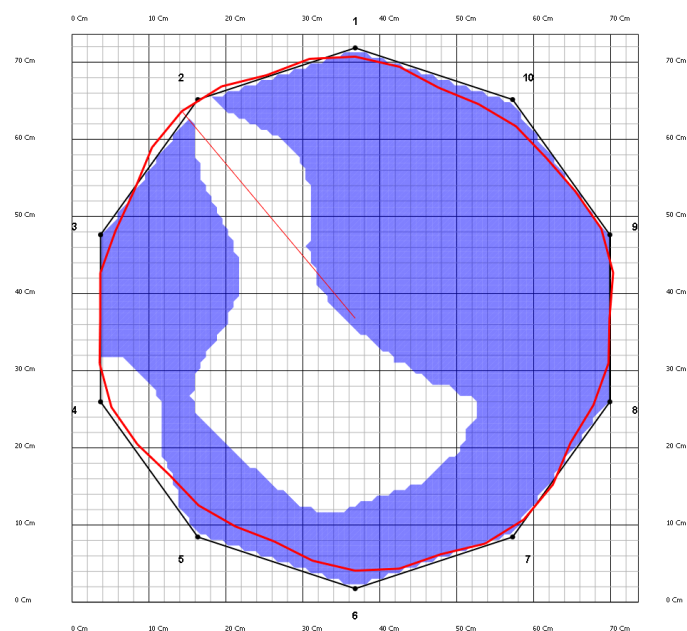
Ryc.4. Analiza ryzyka wylamania się pnia

Biorąc pod uwagę uszkodzenie pnia, powierzchnię korony (Ryc.3.) i gatunek drzewa, minimalny współczynnik bezpieczeństwa wynosi 447% w przypadku działania wiatru z kierunku SE (Ryc.4.) i wskazuje na **niskie ryzyko** wylamania drzewa w wyniku działania wiatru o sile 26 m/s. W ramach prac pielęgnacyjnych nie jest wymagane projektowanie specjalnych zabiegów z uwagi na uszkodzenie wewnątrz pnia.

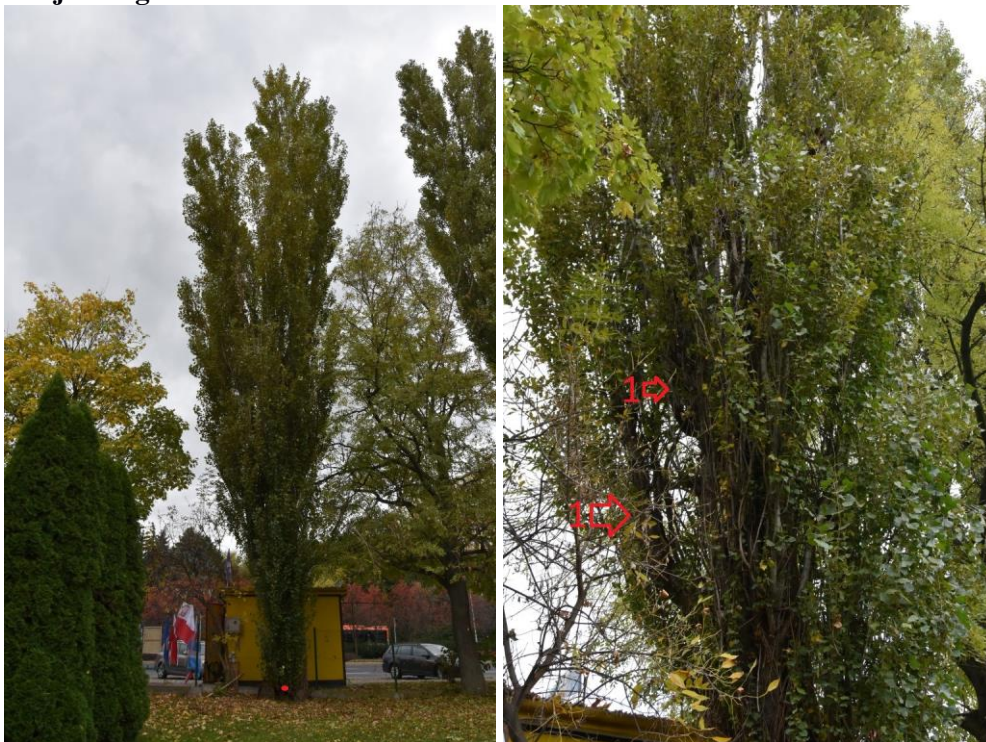
Pień	Na wys. 5 m traci przebieg jednorodny i dzieli się na liczne przewodniki w kształcie kandelabru.			
Korona	Złamany masywny konar. Korona typowa dla odmiany, konary pionowo wzniesione, o charakterze przewodników, masywne, zrosty V-kształtne. Susz cienki i gruby.			
Susz drobny (%)	5	Susz gruby (%)	10	
Witalność wg skali Roloffa	1	Perspektywa długości życia drzewa	Długookresowa	
Kondycja	Dobra	Stabilność	Dobra	
Wiek	Ok. 60 lat.	Faza rozwoju drzewa	Dojrzałe	
Uwagi	-			
Waloryzacja wartości drzewa	Wysoka przyrodnicza, ekologiczna, środowiskowa, krajobrazowa i kulturowa.			
Ryzyko korzenie	Niskie			
Ryzyko pień	Niskie			
Ryzyko korona	Średnie – konkurencyjne przewodniki, masywne konary.			
Zalecenia i zabiegi	Usunięcia suszu i obłamanego konaru. Cięcia formujące koronę i konkurencyjne przewodniki w zewnętrznych partiach korony. Cięcia odciążające masywne konary			
Pilność	-			
Następna kontrola	2026 r. lub po każdym gwałtownych zjawiskach pogodowych.

Fot.1-2. Pokrój i lokalizacja drzewa; konary pionowo wyniesione – przykłady (1)

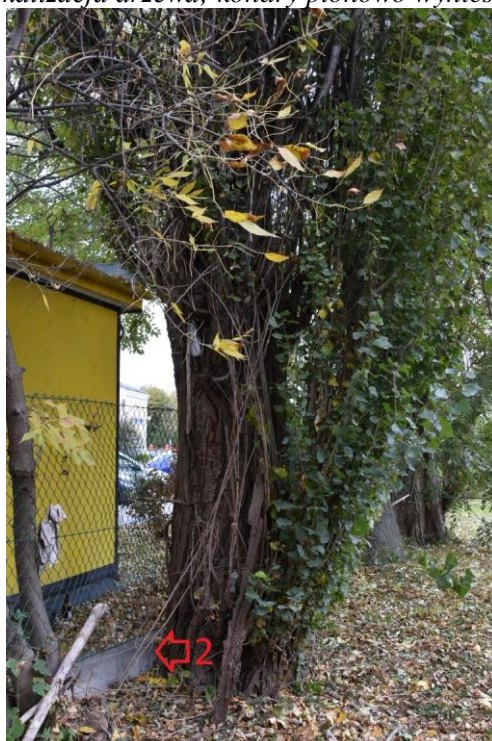
Fot.3. Ograniczenie wzrostu – mur ogrodzenia (2)

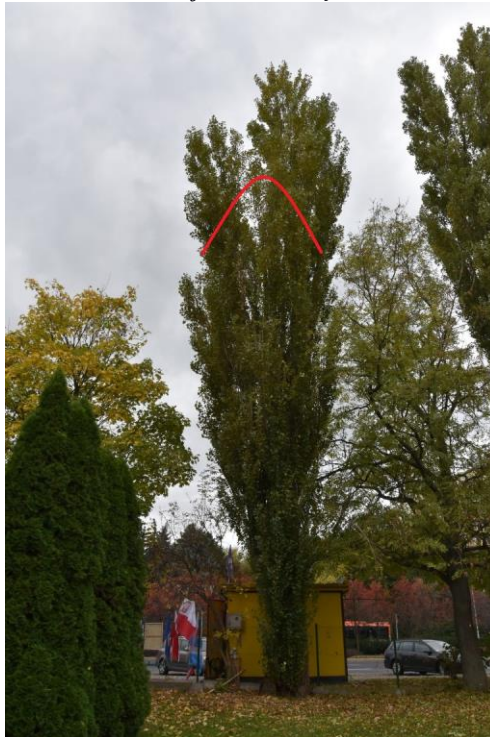
Fot.6. Propozycja cięcia ograniczającego zasięg korony

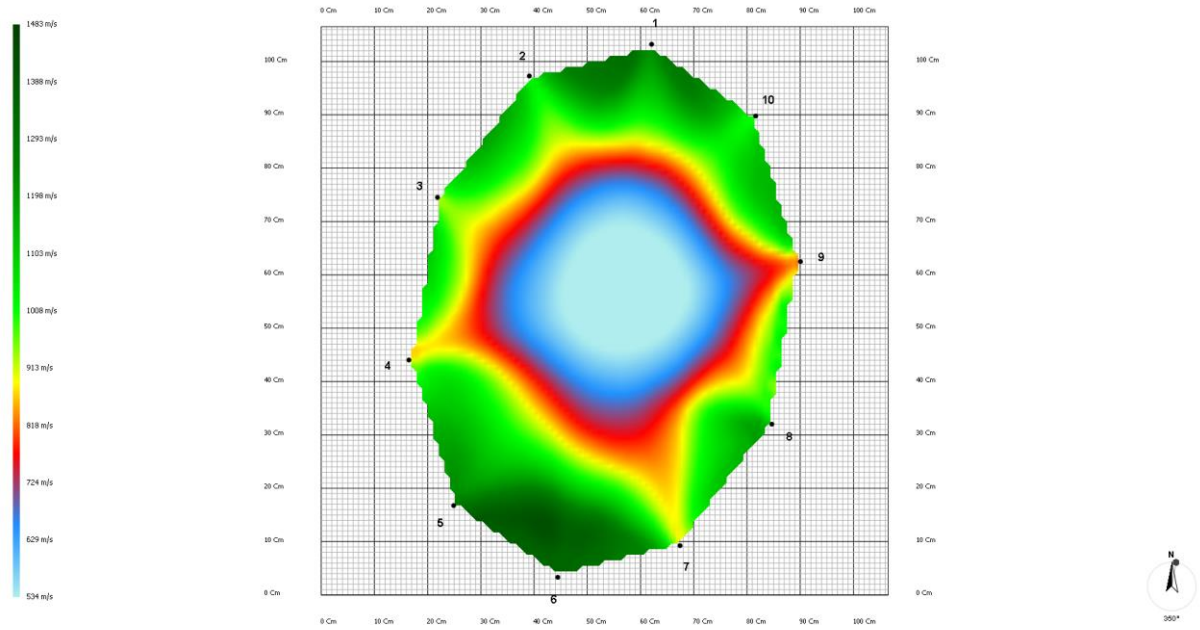
Ryc.1. Model stanu zdrowotnego pnia powstały na podstawie analizy rozchodzenia się dźwięku w tkankach drzewnych

Przeprowadzona analiza stanu zdrowotnego pnia o owalnym kształcie ujawniła nieregularne uszkodzenie drewna na badanym przekroju na wysokości 150 cm. Strefa pnia pozbawiona właściwości mechanicznych zajmuje znaczną powierzchnię badanego przekroju – 49%. Wypróchnienie lub strefa wypełniona murszem, o nieregularnym kształcie (Ryc.1. kolor niebieski), znajduje się w centralnej części pnia z przesunięciem i sięga partii przyobwodowych od str. E. (Ryc.1. czujnik nr 9). Towarzyszy jej prawdopodobny, zaawansowany rozkład tkanki drzewnej (Ryc.1. kolor czerwony). W czasie badania nie stwierdzono przerwania żywych tkanek drzewnych na obwodzie pnia (Ryc.2). Analizując wyniki badań można stwierdzić, że najcieńsza grubość zdrowej ścianki znajduje się od str. E i wynosi od 2 do 4 cm (Ryc.4.).

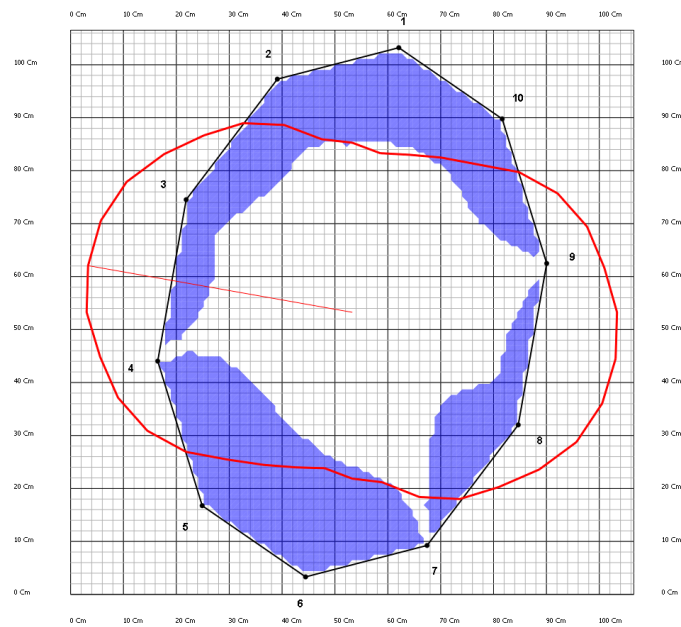
Ryc.4. Analiza ryzyka wylamania się pnia

Biorąc pod uwagę uszkodzenie pnia, powierzchnię korony (Ryc.3.) i gatunek drzewa, minimalny współczynnik bezpieczeństwa wynosi 220% w przypadku działania wiatru z kierunku E (Ryc.4.) i wskazuje na **niskie ryzyko** wyłamania drzewa w wyniku działania wiatru o sile 26 m/s.

W ramach prac pielęgnacyjnych zaleca się zaprojektowanie specjalnych zadań ograniczających ryzyko złamania się drzewa w miejscu badania oraz rozłamania się konkurencyjnych przewodników.

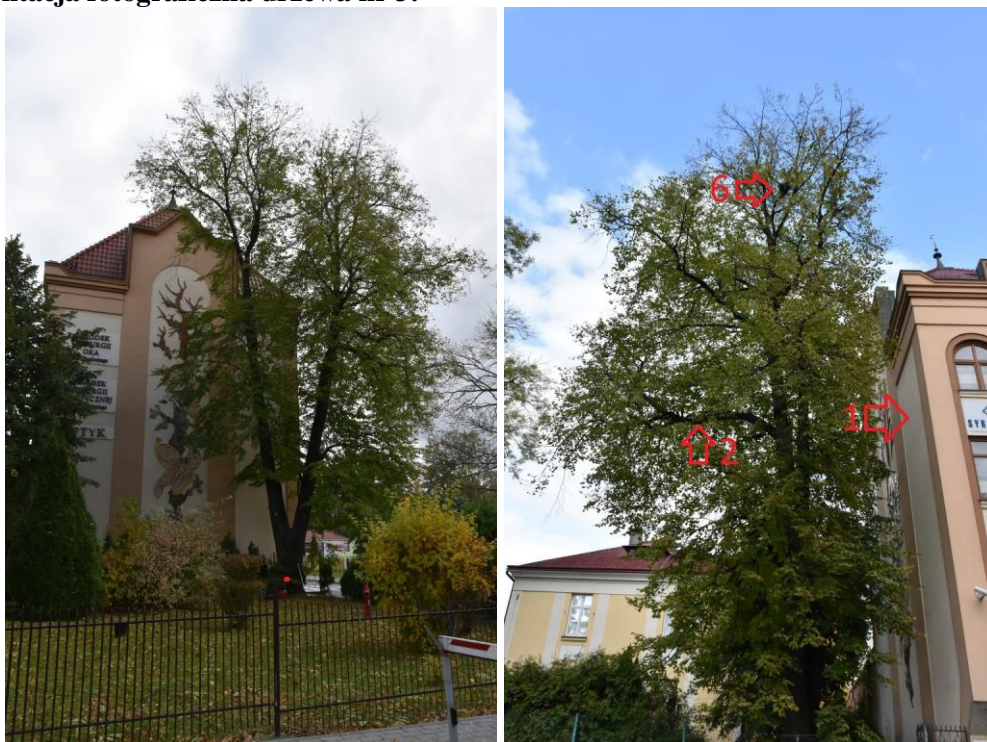
Fot.1-2. Pokrój i lokalizacja drzewa; ograniczenie rozrostu – ściana budynku (1), wygoniony konar (2), gniazdo ptasie (3)

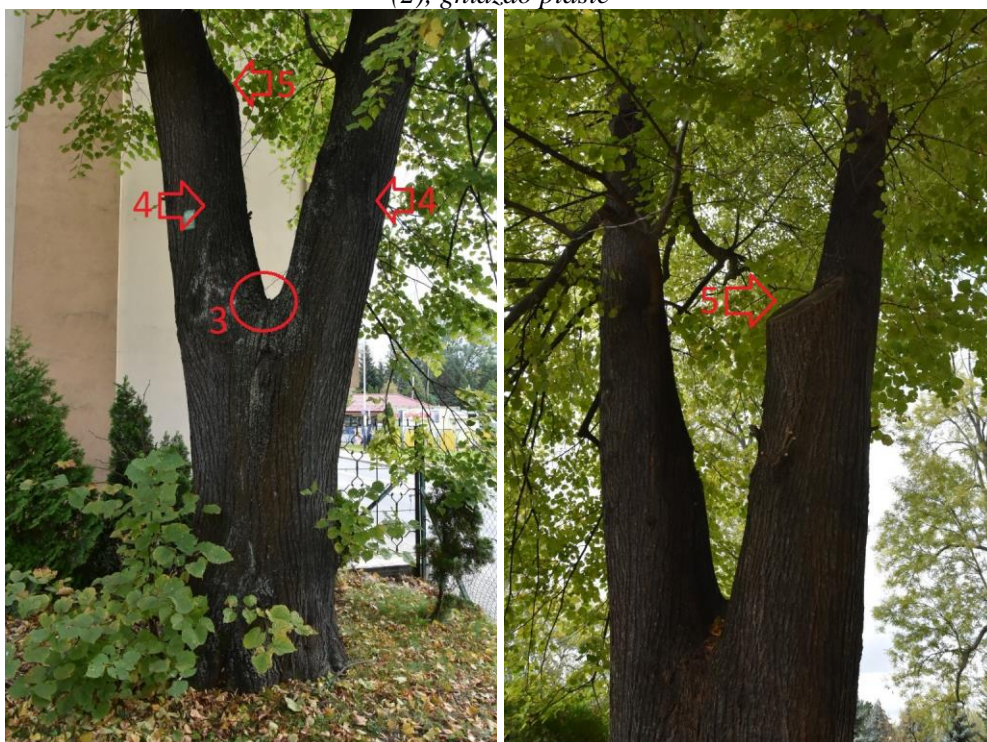
Fot.3-4. Zrost U-kształtny (3) konkurencyjnych przewodników (4) NE –SW, martwica (5) po usunięciu przewodnika (5)

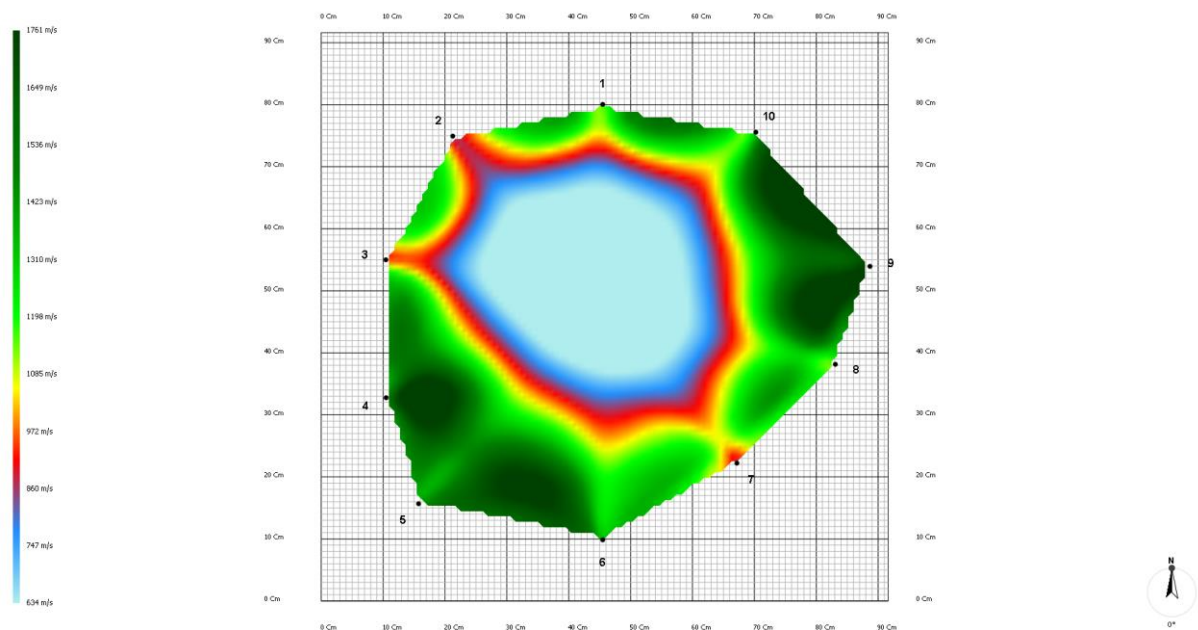
Ryc.1. Model stanu zdrowotnego pnia powstały na podstawie analizy prędkości rozchodzenia się dźwięku w tkankach drzewnych

Przeprowadzona analiza stanu zdrowotnego pnia o nieregularnym kształcie ujawniła uszkodzenie drewna na badanym przekroju na wysokości 100 cm w centralnej części. Strefa pnia, pozbawiona właściwości mechanicznych zajmuje znaczną powierzchnię badanego przekroju – 48%. Wypróchnienie, o nieregularnym kształcie (Ryc.1. kolor niebieski), znajduje się w centralnej części pnia, z przesunięciem w kierunku N i sięga partii przyobwodowych od str. NW i SE. Towarzyszy jej prawdopodobny, zaawansowany rozkład tkanki drzewnej (Ryc.1. kolor czerwony). W czasie badania nie stwierdzono przerwania żywnych tkanek drzewnych na obwodzie pnia (Ryc.2). Biorąc pod uwagę uszkodzenie pnia, powierzchnię korony (Ryc.3.) i gatunek drzewa, minimalny współczynnik bezpieczeństwa wynosi 739% w przypadku działania wiatru z kierunku S (Ryc.4.) i wskazuje na **niskie ryzyko** wylamania drzewa w wyniku działania wiatru o sile 26 m/s. W ramach prac pielęgnacyjnych nie jest wymagane projektowanie specjalnych zadań w związku z ubytkiem wewnątrz pnia.

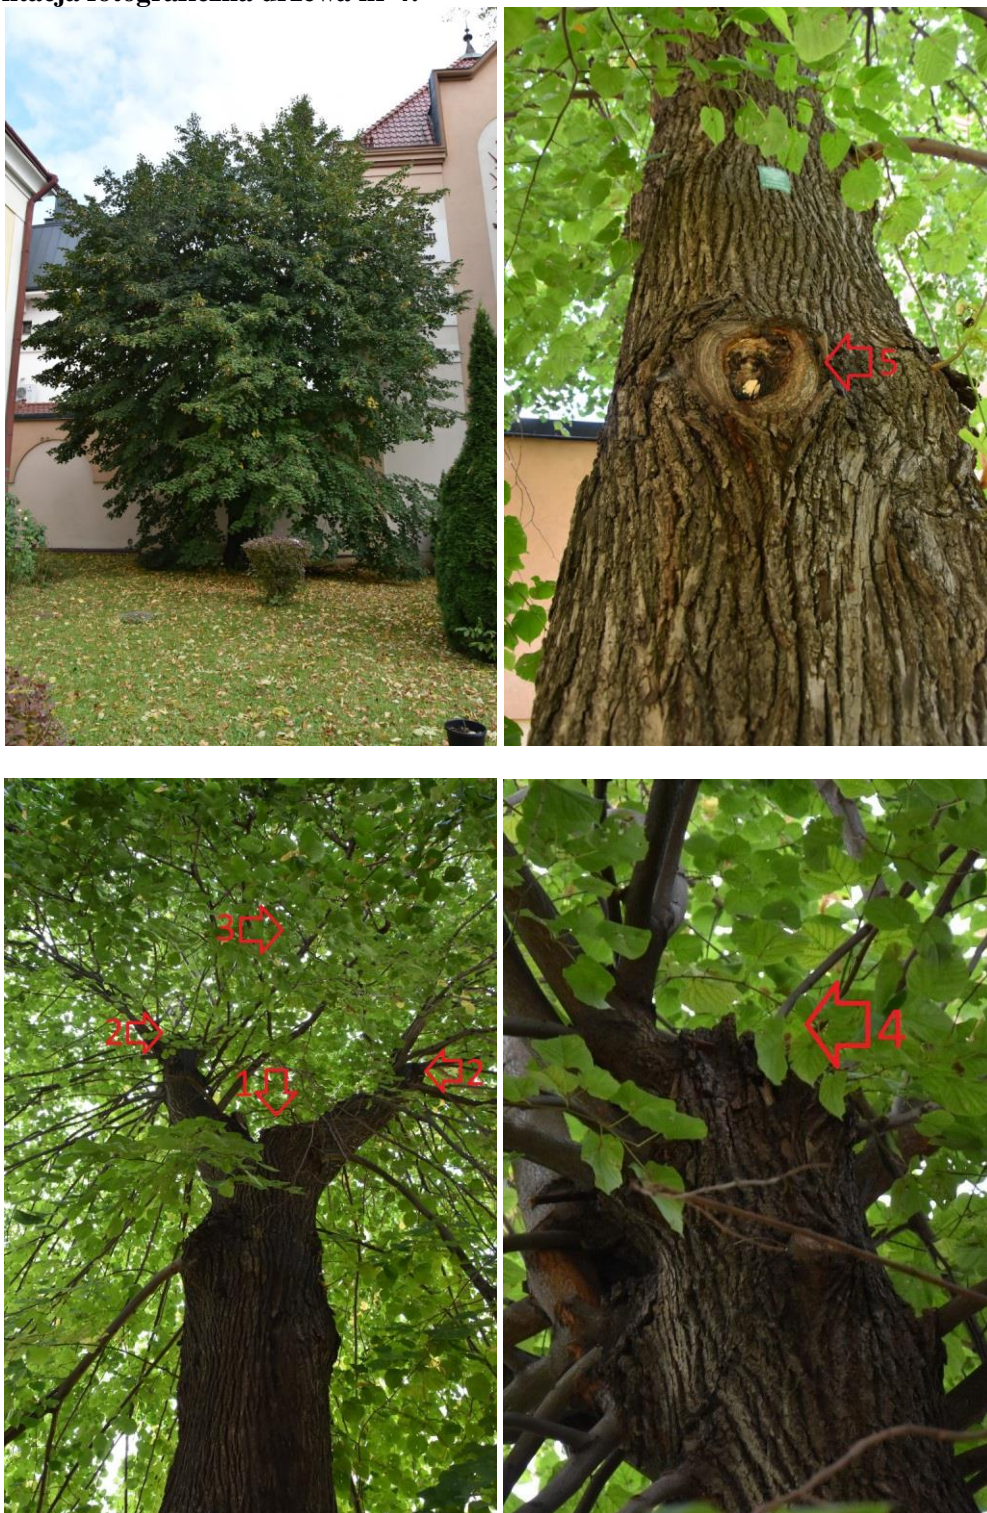
Fot.1-4. Pokrój i lokalizacja drzewa; martwica na pniu (5); uszkodzenie po usuniętych przewodnikach (1), miejsca ogłowienia korony (2), pędy odroślowe – reiteraty (3), uszkodzenie na przewodniku (4)
