Ekspertyza dendrologiczna

Ekspertyza dendrologiczna
Określająca stan zdrowotny 4 szt. drzew, rosnących na działce o nr. ewid. 841
obręb Śródmieście, Gmina Rzeszów, powiat Rzeszów

październik 2021 r.

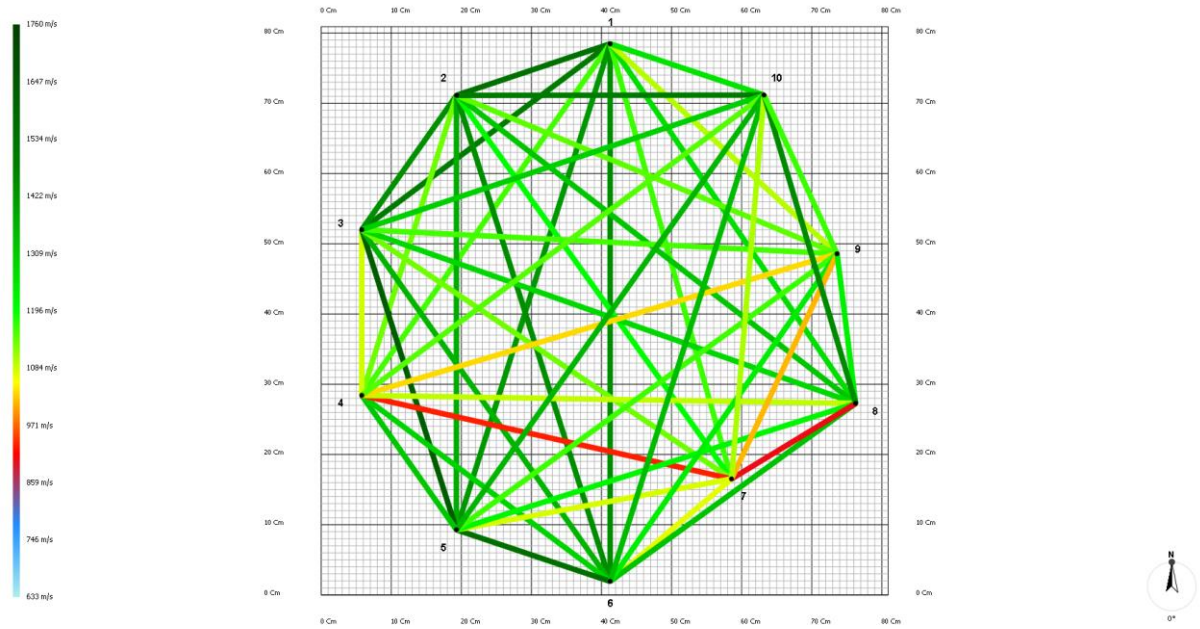
Ryc.2.Schemat rozchodzenia się dźwięku w tkankach drzewnych wewnątrz pnia

Przeprowadzona analiza stanu zdrowotnego pnia ujawniła prawdopodobny, podkorowy rozkład tkanki drzewnej (Ryc.1. kolor fioletowy i czerwony), znajdujący się w partiach przywodowych w okolicy czujników nr 4, 7 i 9. Uszkodzenie może być spowodowane zakorkiem (wada budowy) oraz nieregularną budową pnia z licznymi bruzdami przyrostowymi.

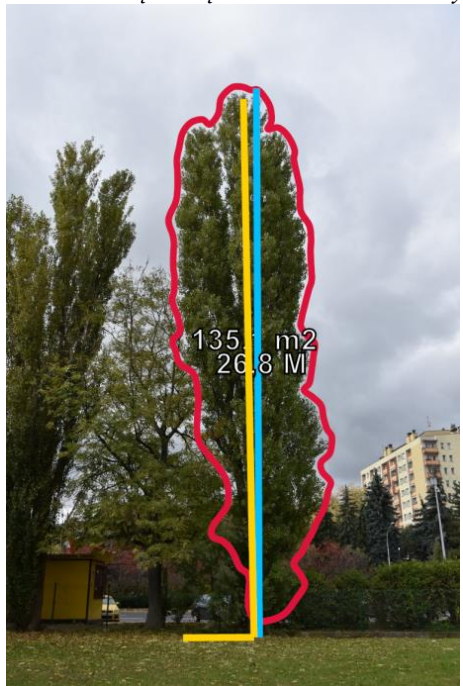
Ryc.3.Zwymiarowany rzut korony

Biorąc pod uwagę uszkodzenie pnia, powierzchnię korony (Ryc.3.) i gatunek drzewa, minimalny współczynnik bezpieczeństwa wynosi 340% w przypadku działania wiatru z kierunku E (Ryc.4.) i wskazuje na **niskie ryzyko** wyłamania drzewa w wyniku działania wiatru o sile 26 m/s. W ramach prac pielęgnacyjnych nie jest wymagane projektowanie specjalnych zabiegów z uwagi na uszkodzenie wewnątrz pnia.

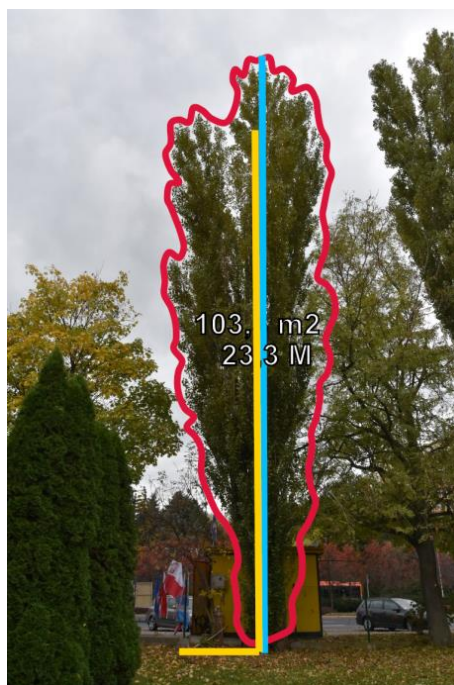
Ryc.3. Zwymiarowany rzut korony

Biorąc pod uwagę uszkodzenie pnia, powierzchnię korony (Ryc.3.) i gatunek drzewa, minimalny współczynnik bezpieczeństwa wynosi 447% w przypadku działania wiatru z kierunku SE (Ryc.4.) i wskazuje na **niskie ryzyko** wylamania drzewa w wyniku działania wiatru o sile 26 m/s. W ramach prac pielęgnacyjnych nie jest wymagane projektowanie specjalnych zabiegów z uwagi na uszkodzenie wewnątrz pnia.

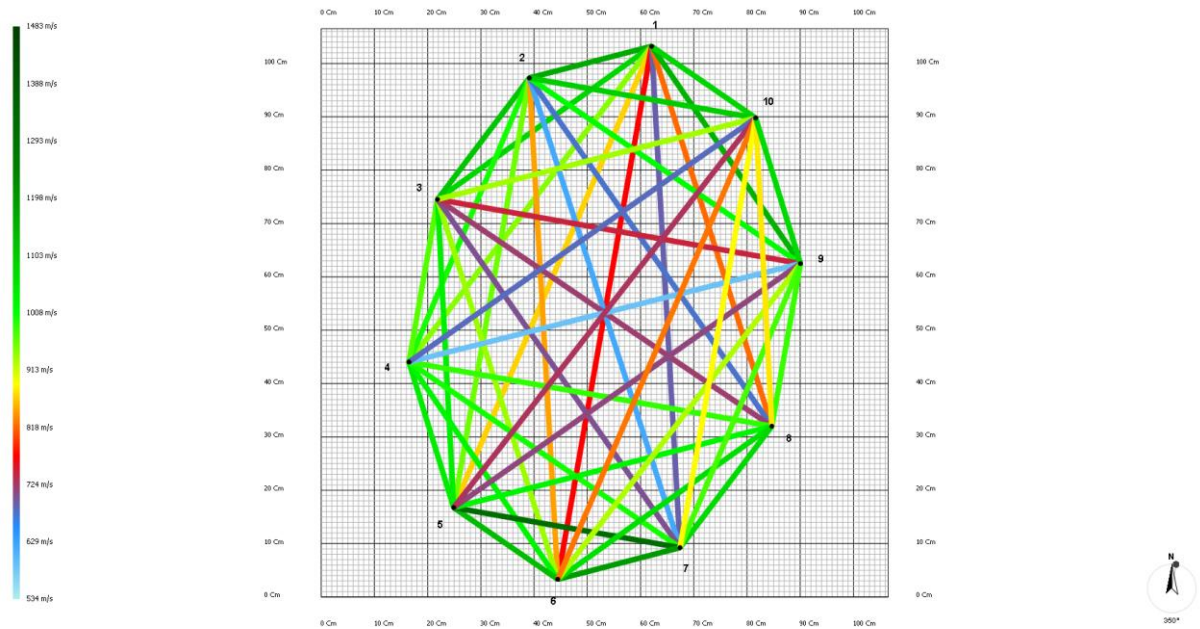
Ryc.2. Schemat rozchodzenia się dźwięku w tkankach drzewnych wewnątrz pnia

Przeprowadzona analiza stanu zdrowotnego pnia o owalnym kształcie ujawniła nieregularne uszkodzenie drewna na badanym przekroju na wysokości 150 cm. Strefa pnia pozbawiona właściwości mechanicznych zajmuje znaczną powierzchnię badanego przekroju – 49%. Wypróchnienie lub strefa wypełniona murszem, o nieregularnym kształcie (Ryc.1. kolor niebieski), znajduje się w centralnej części pnia z przesunięciem i sięga partii przyobwodowych od str. E. (Ryc.1. czujnik nr 9). Towarzyszy jej prawdopodobny, zaawansowany rozkład tkanki drzewnej (Ryc.1. kolor czerwony). W czasie badania nie stwierdzono przerwania żywych tkanek drzewnych na obwodzie pnia (Ryc.2). Analizując wyniki badań można stwierdzić, że najcieńsza grubość zdrowej ścianki znajduje się od str. E i wynosi od 2 do 4 cm (Ryc.4.).

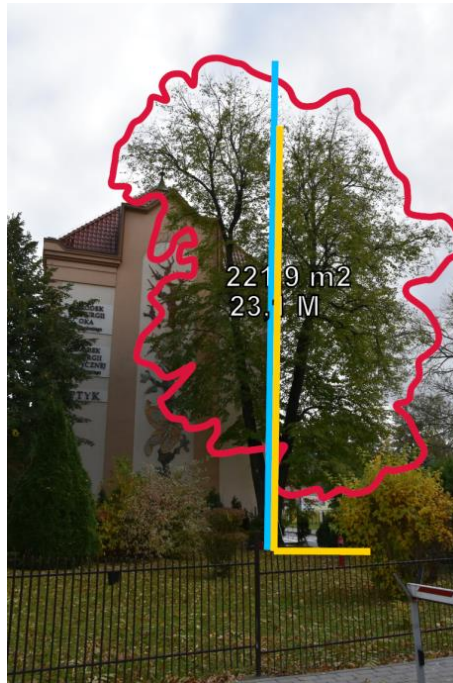
Ryc.3. Zwymiarowany rzut korony

Biorąc pod uwagę uszkodzenie pnia, powierzchnię korony (Ryc.3.) i gatunek drzewa, minimalny współczynnik bezpieczeństwa wynosi 220% w przypadku działania wiatru z kierunku E (Ryc.4.) i wskazuje na **niskie ryzyko** wyłamania drzewa w wyniku działania wiatru o sile 26 m/s.

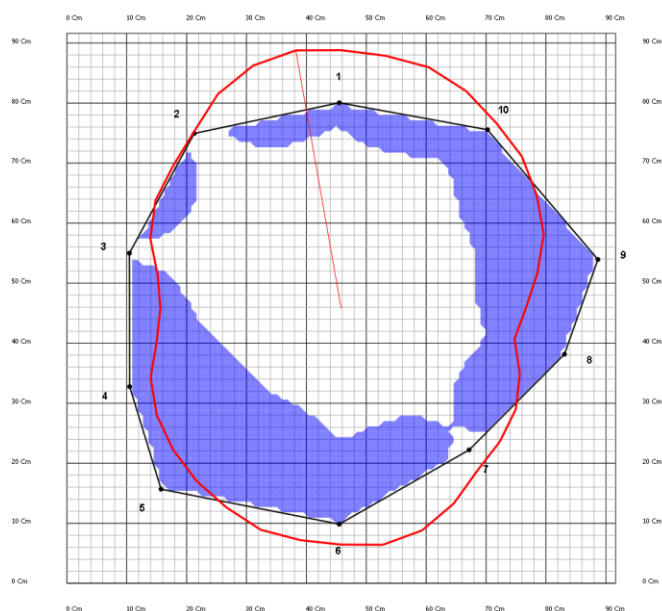
Ryc.4. Analiza ryzyka wylamania się pnia
